ODRŽAVANJE I POPRAVAK SREDSTAVA MEHANIZACIJE NA

„KAROLINA“ d.o.o. U OSIJEKU

Diplomski rad

**ODRŽAVANJE I POPRAVAK SREDSTAVA MEHANIZACIJE NA
„KAROLINA“ d.o.o. U OSIJEKU**

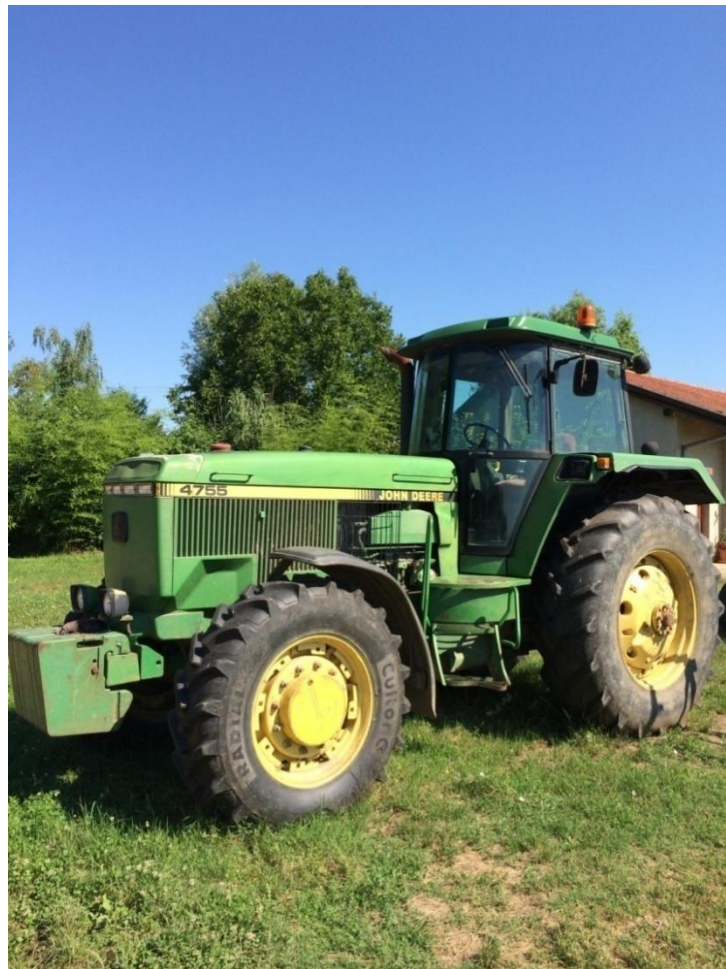
Slika 2. Traktor „John Deere“ 4755

Traktor „John Deere“ 4755, slika 2., prema snazi traktora pripada skupini teških traktora. Traktor ima šesterocilindrični dizel motor zapremnine 7600 cm^3 , snage 130.5 kW. Broj okretaja motora iznosi 2400 o/min. Traktor posjeduje sinhronizirani „Power Shift“ mjenjač s 15 brzina naprijed i 4 za hod unazad. Priključno vratilo ima brzinu do 1000 o/min pri 2200 o/min motora. Prosječna masa traktora iznosi 8482 kg. Traktor obavlja teške radove, kao što su rigolanje (pri podizanju novih nasada), oranje, tanjuranje i sve predstajene radove.

Dnevni tehnički pregled traktora „John Deere“ 4755 tijekom njegove uporabe obavlja se redovito prije početka rada. Pregled i kontrolu vrše radnici koji njime upravljaju. Održavanje se provodi uglavnom prema uputama u nuputku za rukovanje i održavanje te se

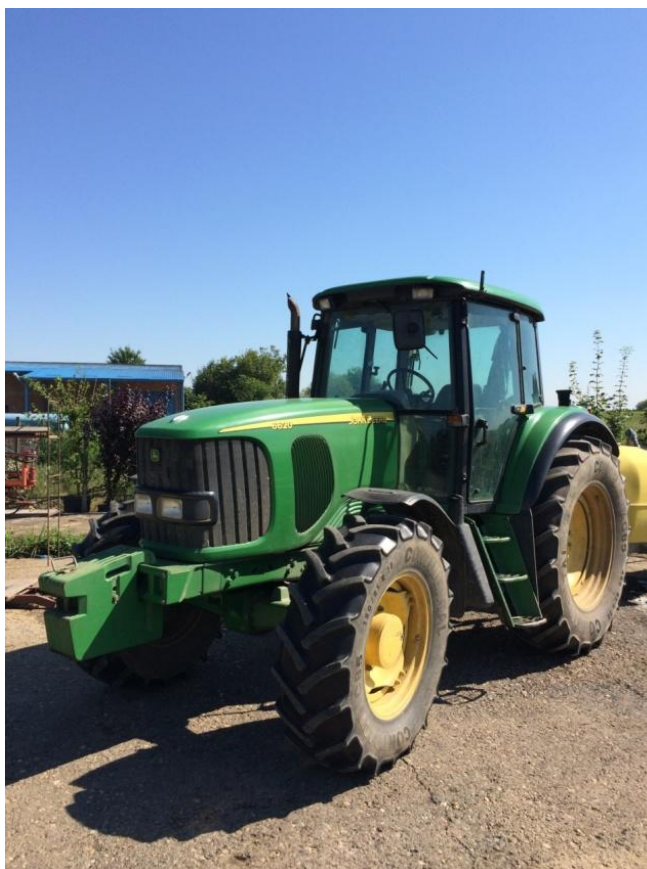
Slika 3. Traktor „John Deere“ 6620

Traktor „John Deere“ 6620, slika 3., upotrebljava se za većinu radova u rasadniku, za zaštitu nasada i usjeva žitarica, te za komunalne radove u dvorištu tvrtke. Traktor posjeduje 92 kW snažan šestocilindrični motor zapremnine 6800 cm^3 , hlađen tekućinom. Broj okretaja motora iznosi 2300 o/min, a priključnog vratila 540/1000 o/min.

Dnevni tehnički pregled traktora „John Deere“ 6620 obavlja se svakodnevno u sklopu dvorišta tvrtke. Dnevnom tehničkom održavanju daje se velika pozornost. Održavanje vrši rukovatelj te se bazira uglavnom na provjeri razine ulja u motoru, provjeri pročistača zraka, provjeri razine rashladne tekućine, provjeri svjetlosne signalizacije te provjeri funkcioniranja kočnica. Bitno je naglasiti da se neke mjere u sklopu dnevnog tehničkog održavanja ne provode, a zastupljene su u priručniku za rukovanje i održavanje, kao što su provjera slobodnog hoda kola upravljača, provjera slobodnog hoda papučice spojke te provjera zategnutosti vijaka i remenja. Tjedno tehničko održavanje „John Deere“ 6620 obavlja također rukovatelj stroja. Rukovatelj provjerava tlak u pneumaticima, provjerava razinu ulja u zagonu, podmazuje mjesta koja su za to predviđena i provjerava ispravnost i cjelokupnost kabine, dok druge mjere izostaju, kao što su provjera razine elektrolita u akumulatoru te provjera dodatne opreme.

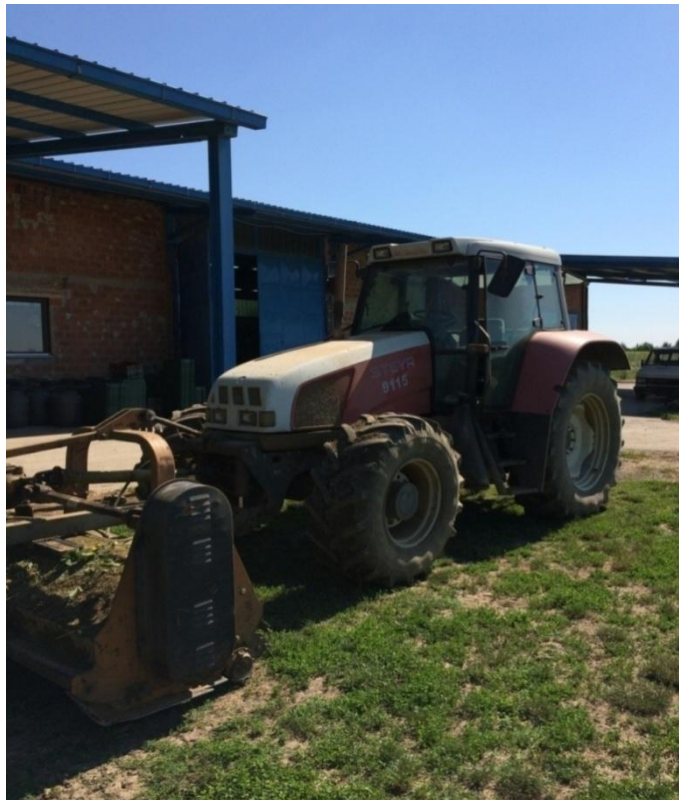
Slika 4. Traktor „Steyr“ 9115

Traktor „Steyr“ 9115, slika 4., u vlasništvu je tvrtke „Karolina“ d.o.o. od 1996. godine. Snaga motora iznosi 85 kW pri 2300 o/min, a zapremnina 6500 cm^3 . Traktor se koristi za malčiranje, vuču vibracijskog tresača tijekom berbe višnje i transport sadnog materijala.

Rukovatelj u okviru dnevnog tehničkog održavanja obavlja provjeru razine ulja u motoru svakog dana prije početka rada s traktorom, provjeru razine rashladne tekućine i slobodan hod papučice kočnice i spojke, a izostaje provjera svjetlosne signalizacije. Tjedno tehničko održavanje djelomično se provodi, a to je provjera zraka u pneumaticima i pranje i odmaščivanje stroja, dok se ostale mjere ne provode.

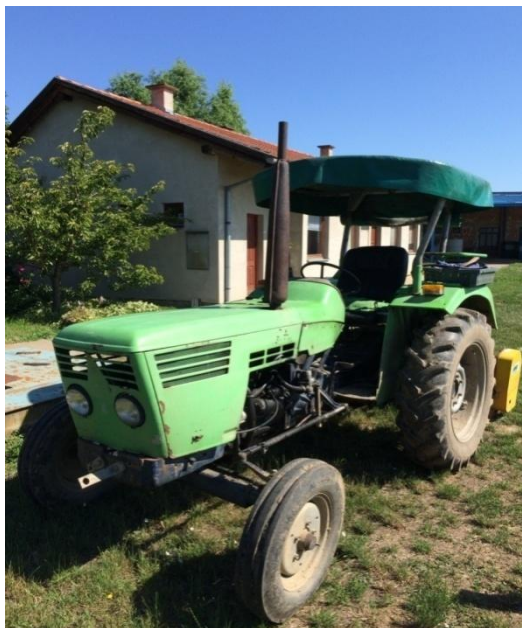
Slika 5. Traktor „Torpedo“ TD 4506

U ovom traktoru nalazi se zrakom hlađeni dizel motor s 3 cilindra. Snaga motora je 33 kW pri 2300 o/min. Traktor „Torpedo“ TD 4506, slika 5., u tvrtci obavlja lake poslove, kao što su vuča prikolica ili cisterni s vodom.

Dnevno tehničko održavanje obavlja se djelomično u skladu s propisanim zahtjevima proizvođača. Ono obuhvaća provjeru razine ulja u motoru, dok se provjera slobodnog hoda pedale spojke, provjera svjetlosne signalizacije i provjera ispravnosti kočnica te slobodnog hoda kola upravljača rijetko provjerava. Provjera tlaka u pneumaticima provjerava se samo vizualnom kontrolom i to u okviru tjednog tehničkog održavanja, što nije prihvatljivo. Rukovatelji bi trebali u svoje radnje, koje obavljaju svakodnevno, uvrstiti i provjeru slobodnog hoda pedale spojke, provjeru slobodnog hoda kola upravljača, provjeru zategnutosti klinastog remena ventilatora, provjeru svjetlosne signalizacije te motor držati čistim i urednim.

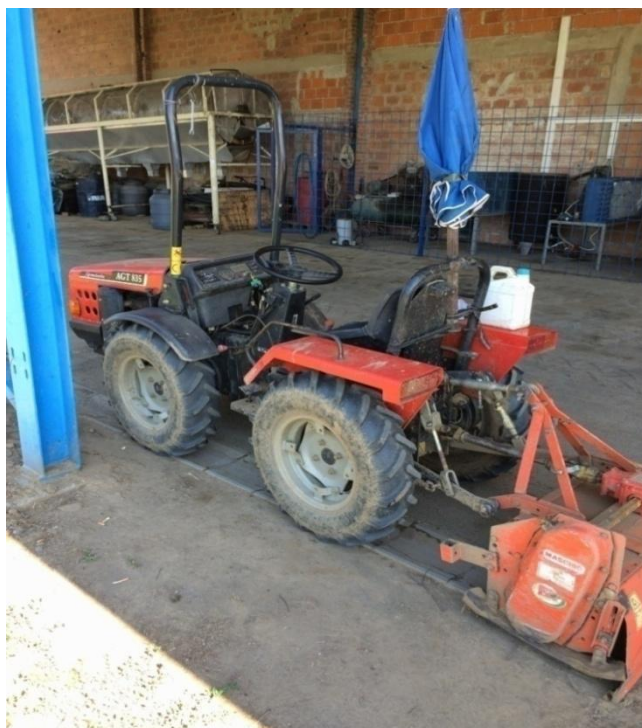
Slika 6. Traktor „AGT“ 835

Zglobni traktor „AGT“ 835, slika 6., u „Karolina“ d.o.o. - pogonu poljoprivreda obavlja poslove rasadničarske proizvodnje. Traktor služi za održavanje tla između redova kalemljenih voćnih sadnica, agregatiran s „Machio“ sitnilicom tla, slika 6. U traktor je ugrađen „Lambardini“ 4-taktni dizel motor s 3 cilindra od 1551 cm³. Snaga motora iznosi 25 kW pri 3000 o/min. Ovaj traktor posjeduje nesihronizirani 9-stupanjski mjenjač sa 6 stupnjeva hoda unaprijed i 3 stupnja hoda u nazad. Masa traktora je 1165 kg. Velik nedostatak ovog traktora je neposjedovanje kabine, zbog čega je rukovatelj izložen nepovoljnim klimatskim čimbenicima.

Dnevno tehničko održavanje obavlja traktorist, svakodnevno sukladno naputku za rukovanje i održavanje. Održavanje se sastoji od sljedećih mjera:

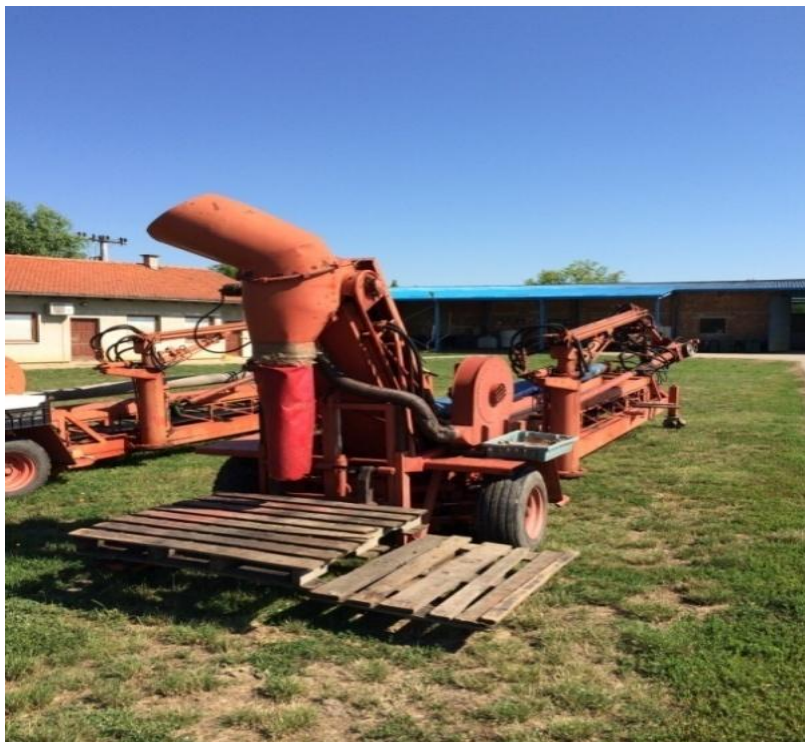
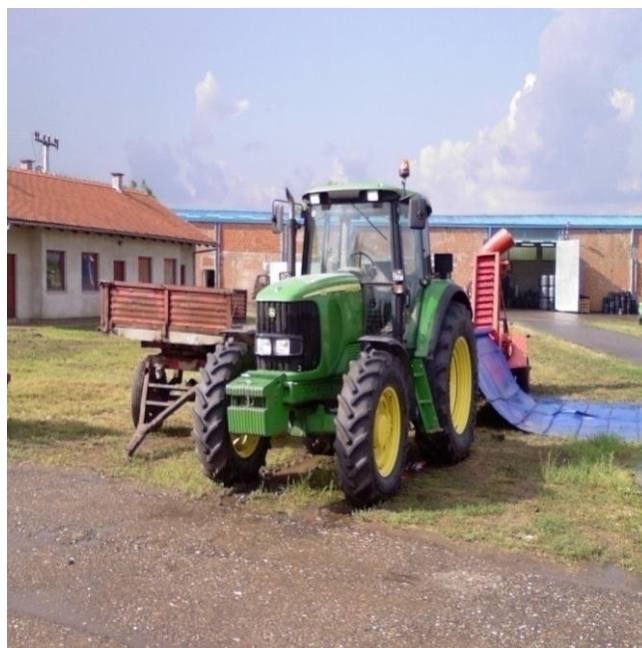
Na dva vibracijska tresača, slika 7. i slika 8., mjesec dana prije berbe vrši se remont. Remont vrši ovlaštena tvrtka za popravak poljoprivrednih strojeva, a sastoji se od sljedećeg: izmjena ležaja (kotači, transportna traka, elevator, ekscentar), provjera ulja u spremniku, provjera ispravnosti i zategnutosti remenja, provjera ispravnosti transportne trake, provjera ispravnosti multiplikatora (lanac + lančanici). Tijekom uporabe obavljaju se redovite mjere održavanja sukladno nalogu za rukovanje i održavanje. Eventualne manje kvarove otklanja sam rukovatelj, a veće kvarove ovlaštena tvrtka sa kojom „Karolina“ d.o.o. ima potpisan sporazum o popravku.

Slika 7. Vibracijski tresač „Skip“

Slika 8. Vibracijski tresač nakon berbe

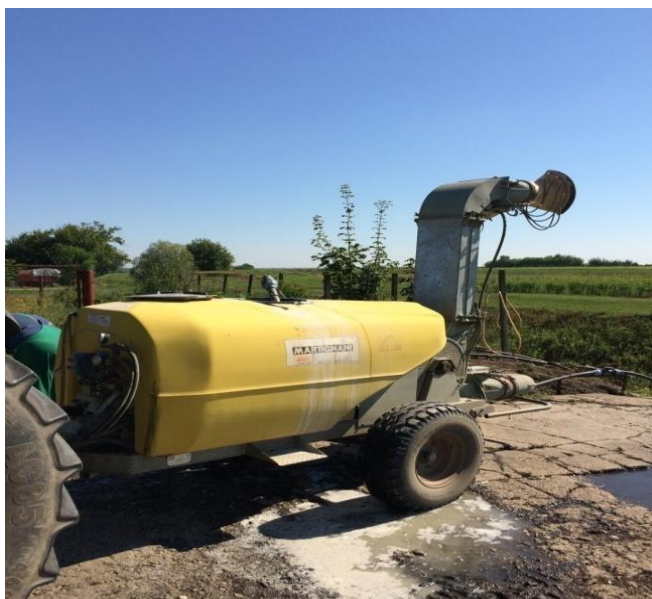
Slika 9. Raspršivač „Martignani“

Održavanje „Martignani“ raspršivača, slika 9., vrši rukovatelj stroja prije početka rada. Traktorist provjerava ulje u crpki, podmazuje ležaje na ventilatoru i kotačima, čisti sita, provjerava zategnutost remenja i provjerava ispravnost kardanskog vratila. Tijekom uporabe raspršivača samo je zamijenjeno remenje, tablica 9.

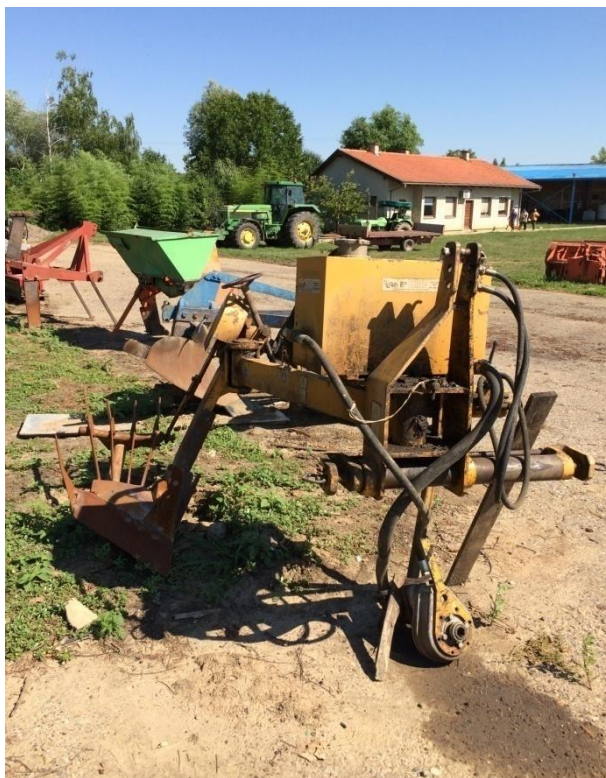
Slika 10. Stroj za vađenje sadnica „Berto“

Rukovatelj prije rada s vadilicom, slika 10. provjerava ulje u spremniku za ulje, podmazuje ekscentar, osovinu raonika i prednji most te provjerava ispravnost crijeva za ulje. Na stroju je tijekom uporabe promijenjen hidromotor, tablica 10.

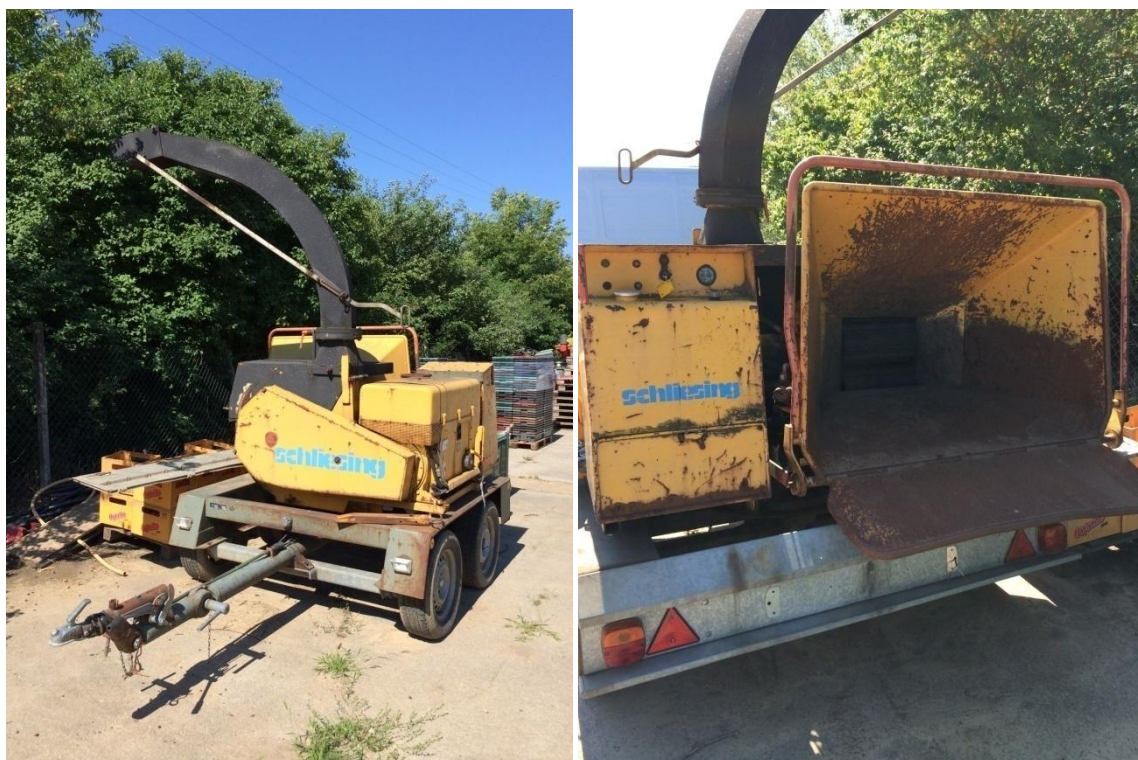
Slika 11. Stroj za drobljenje drva

Stroj posjeduje vlastiti pogonski zrakom hlađeni motor, proizvođača „HATZ“. Motor ima snagu od 75 kW. Rukovatelj prije rada sa strojem provjerava razinu ulja u motoru, provjerava naoštrenost noževa te provjerava zategnutost remenja (4 komada) .

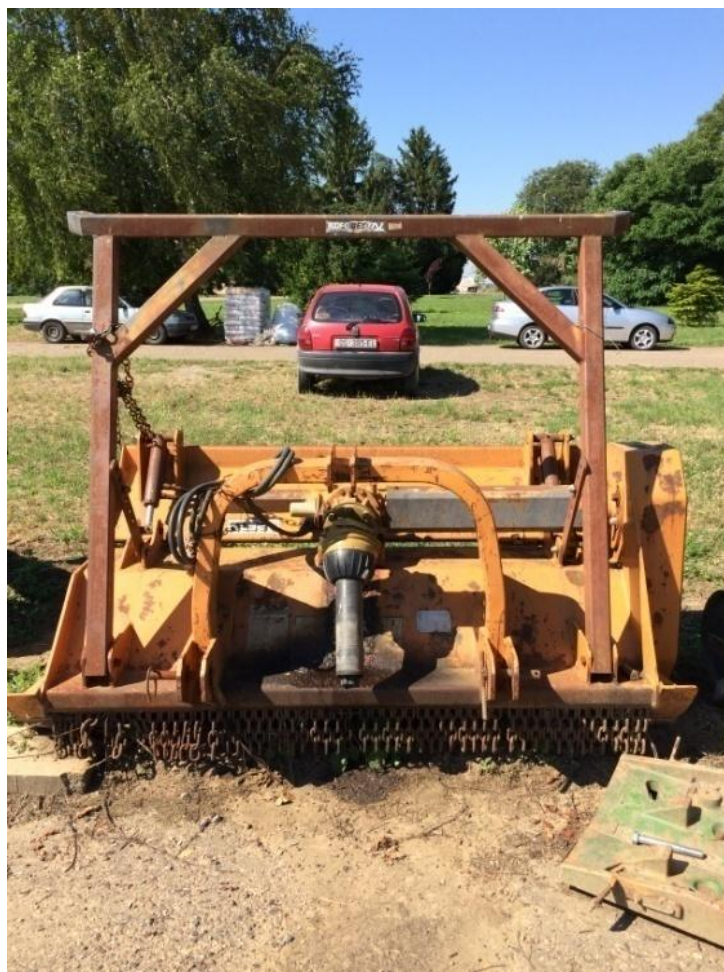
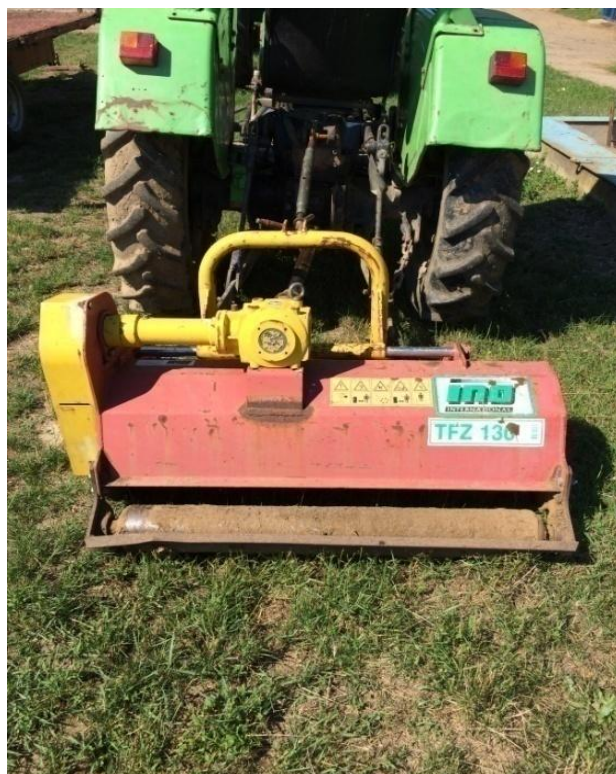
Prije malčiranja traktorist provjerava radne organe malčera i po potrebi ih zamijenjuje novima, podmazuje pogonsko vratilo, provjerava ispravnost kardanskog vratila te provjerava razinu ulja u reduktoru i po potrebi dolijeva isto. Malčeri su prikazani na slici 12. i slici 13.

Slika 12. Malčer „ECOFORESTAL“

Slika 13. Malčera „INO“

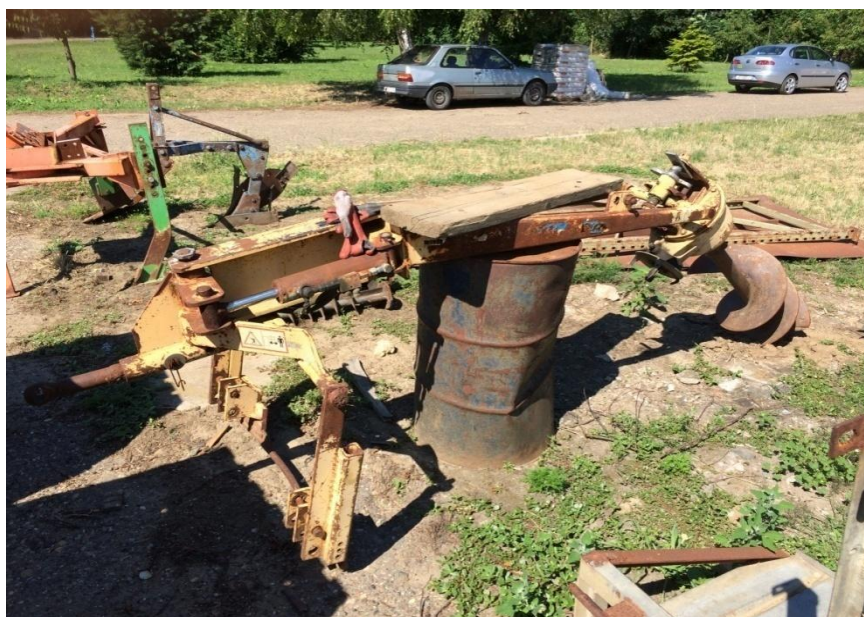
Slika 14. Traktorska bušilica „SELVATICI FRANCO“

Tvrtka posjeduje traktorsku bušilicu s većim brojem svrdala različitog promjera. Na traktorskoj bušilici, slika 14., rukovatelji održavaju stroj pregledom razine ulja u reduktoru i zategnutosti vijaka na svrdlu. Također provjeravaju ispravnost/naoštrenost svrdla.

Zbog oštećenja i istrošenosti svrdla obavljena je nabavka novog svrdla (D40). Troškovi popravka vrhova svrdla i nabavke novog iznosili su 3.510,00 kn, tablica 13.

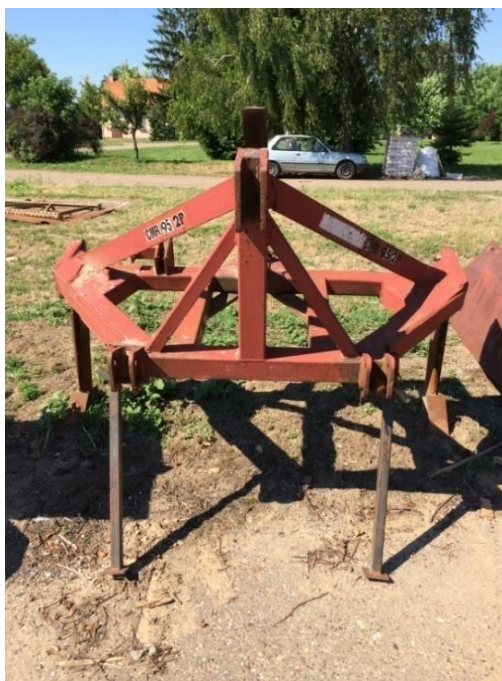
Slika 15. Podrivač „Cosmeko“

Rukovatelji prije rada s podrivačem, slika 15., provjeravaju ispravnost/naoštrenost radnih organa i zategnutost vijaka.

Tijekom uporabe na podrivaču je izvršena zamjena oštećenih radnih organa.

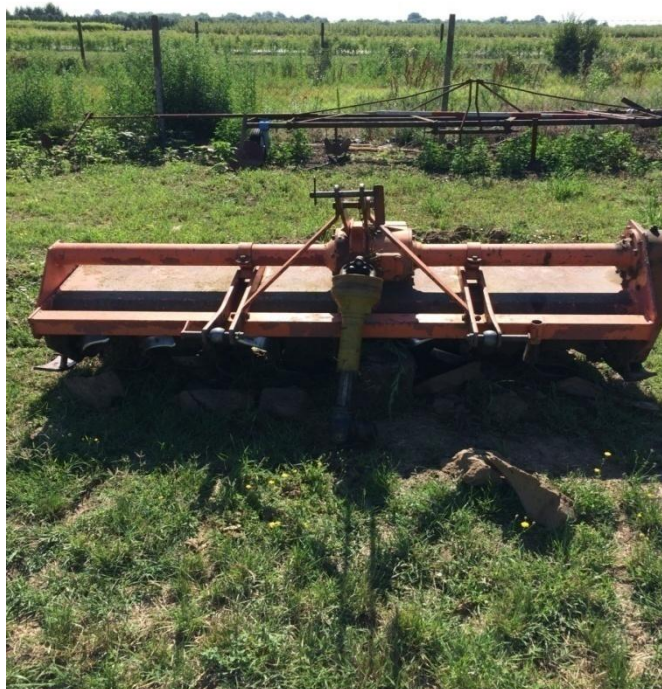
Slika 16. Roto-freza

Na roto-frezi, slika 16., rukovatelj prije rada provjerava ispravnost svih radnih organa i po potrebi ih mijenja, podmazuje sve dijelove sukladno nalogu za rukovanje i održavanje te provjerava razinu ulja i zategnutost lanca.

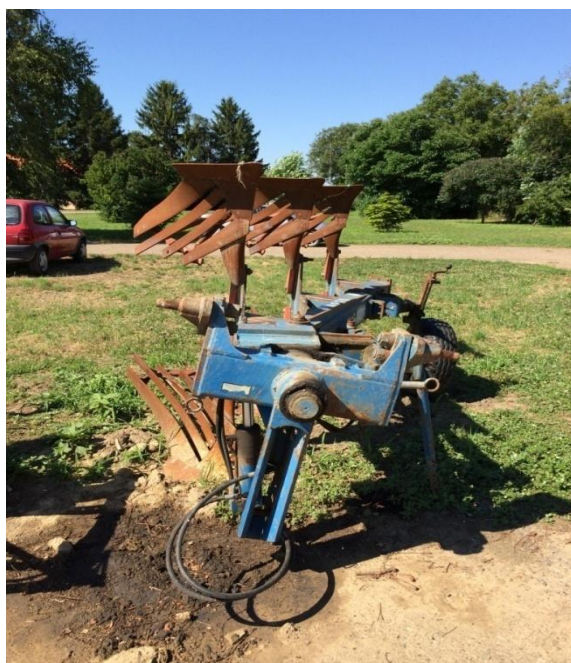
Slika 17. Plug „Rabe Werk“

Prije oranja traktorist na plugu „Rabe Werk“, slika 17., podmazuje ležaj kopirnog kotača, podmazuje okretne glave i navojna vretena za podešavanje dubine rada, te provjerava ispravnost i zategnutost vijaka na raoniku i naoštrenost raonika.

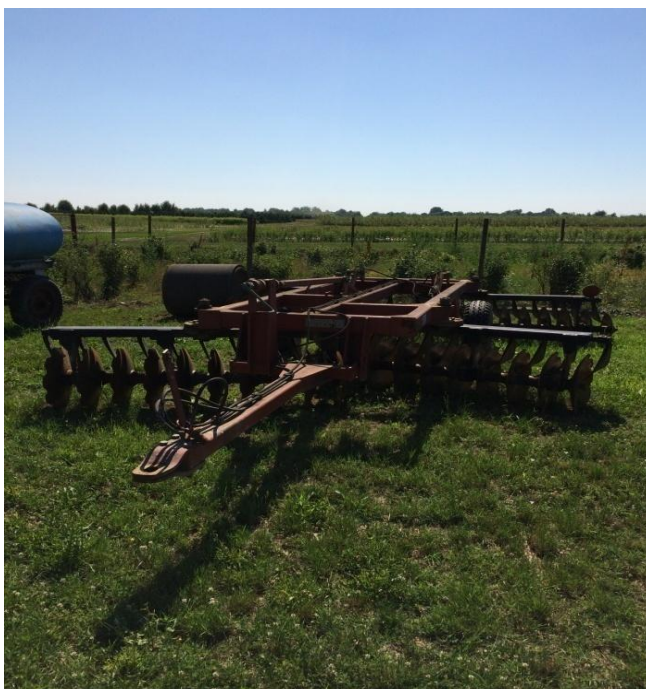
Slika 18. Tanjurača „Rau“

Prije rada s tanjuračom, slika 18., rukovatelj vrši provjeru zategnutosti vijčanih spojeva i podmazuje ležaje, te provjerava stanje tanjura. Tijekom mog praćenja nije se dogodio niti jedan kvar na tanjurači, a troškovi redovitih mjera održavanja (podmazivanje) su zanemarivi.

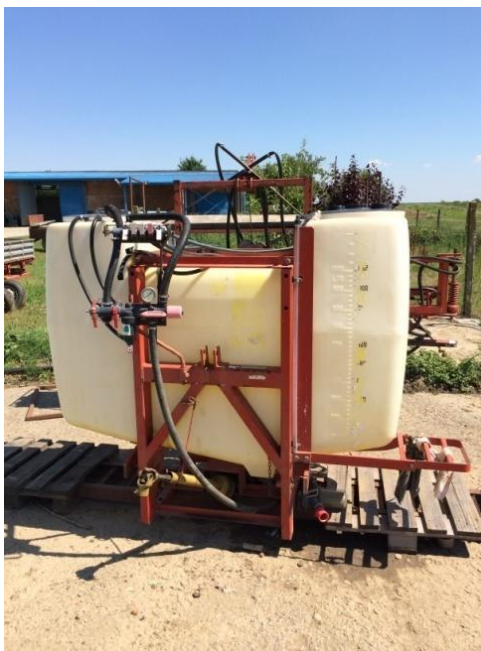
Slika 19. Prskalice „Rau“

Rukovatelj prije rada s prskalicom, slika 19., provjerava ispravnost crpke, rasprskivača, plastičnih cijevi te provjerava ispravnost spremnika za tekućinu. Također vizualno provjerava krila prskalice i čistoću sita na ulaznom otvoru spremnika. Troškovi održavanja i popravka tijekom uporabe prskalice su minimalni budući da nije bilo nikakvih kvarova na istoj.

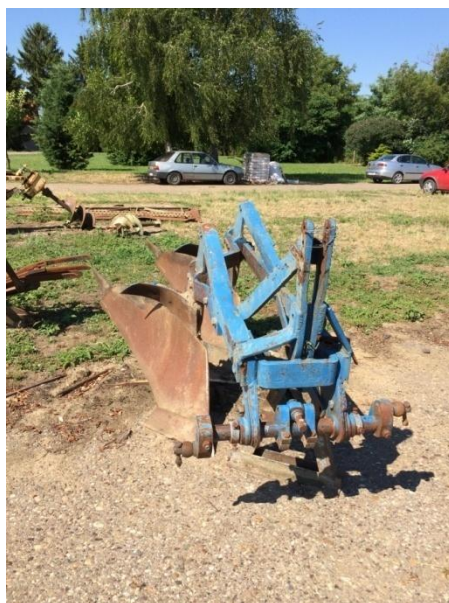
Slika 20. Plug „Peruggia“

Na plugu rigoleru, slika 20., rukovatelj prije početka rada vrši provjeru zategnutosti vijčanih spojeva i po potrebi iste dotegne, a u slučaju oštećenosti ih mijenja. Podmazuje ležaj crtala te provjerava ispravnost raonika. Tijekom oranja raonik se troši pri čemu se zatupljuje i tada je potrebna veća vučna sila, a samim tim traktor više troši gorivo nego je to potrebno.

Na plugu se nije dogodio niti jedan kvar i troškovi održavanja su svedeni na minimum.

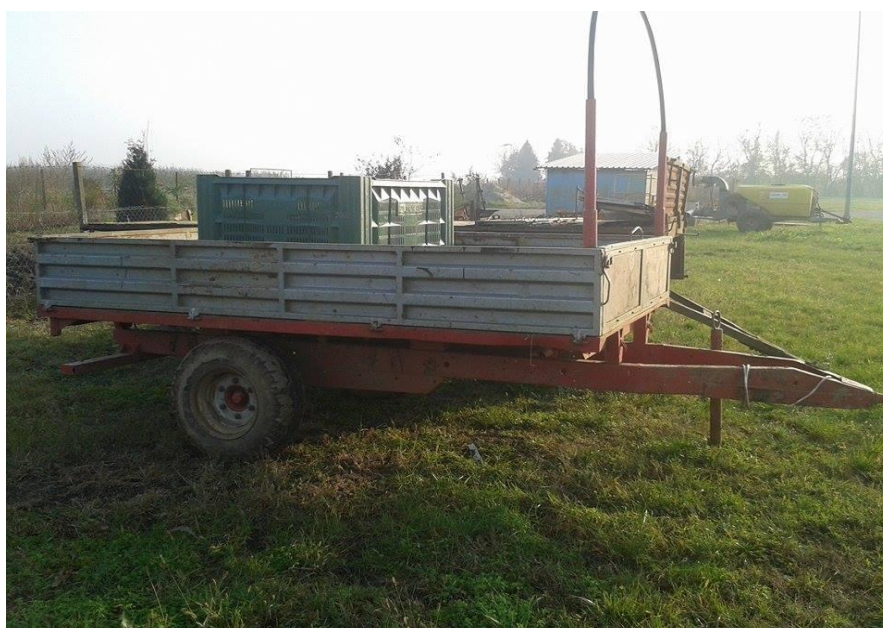
Slika 21. Prikolica

Prikolice služe većinom za prijevoz višnje tijekom berbe i prijevoz sadnica za vrijeme vađenja sadnica te za prijevoz lakših tereta. Tijekom 2013. godine na prikolicama nije bilo kvarova, a troškovi redovitog održavanja prikolica tijekom njihove uporabe su minimalni.

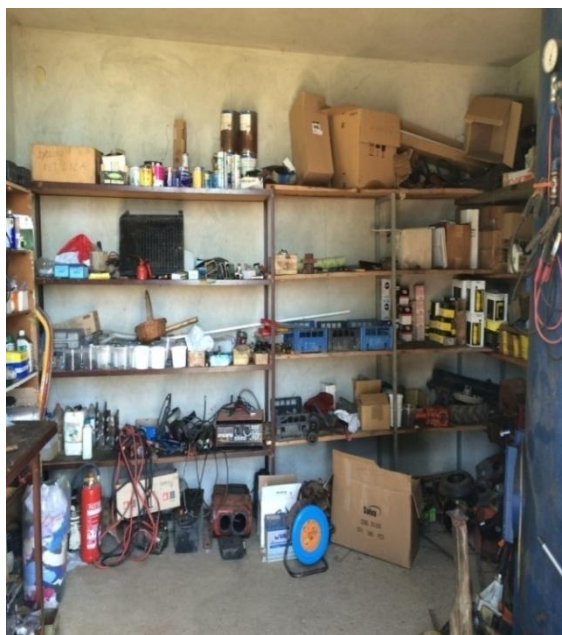
Slika 22. Priručina radionica

Tvrtka ima uređenu manju radionicu, slika 22., za obavljanje lakih popravaka. Pokraj radionice nalazi se i prostor za skladištenje goriva i maziva, slika 23. Od alata za popravak posjeduje brusilice, bušilice, aparat za elektrolučno zavarivanje, visokotlačni perlač na dizel gorivo (topla voda), hidraulične dizalice, hidraulične „krokodil“ dizalice nosivosti od 2t do 5t te punjače baterija/akumulatora.

Zbog ne posjedovanja specijalnih alata za popravke, takvu vrstu kvara otklanja stručno osposobljena tvrtka za popravke poljoprivredne mehanizacije. U tvrtci rukovatelji obavljaju popravke lake prirode, kao što su:

- zavarivanje radnog organa na podrivaču
- izmjena semeringa na reduktoru malčera
- izmjena papučica na malčeru
- zavarivanje zaštitnog poklopca lanca roto-freze
- zamjena hidrauličkih crijeva na vibracijskim tresačima i dr.

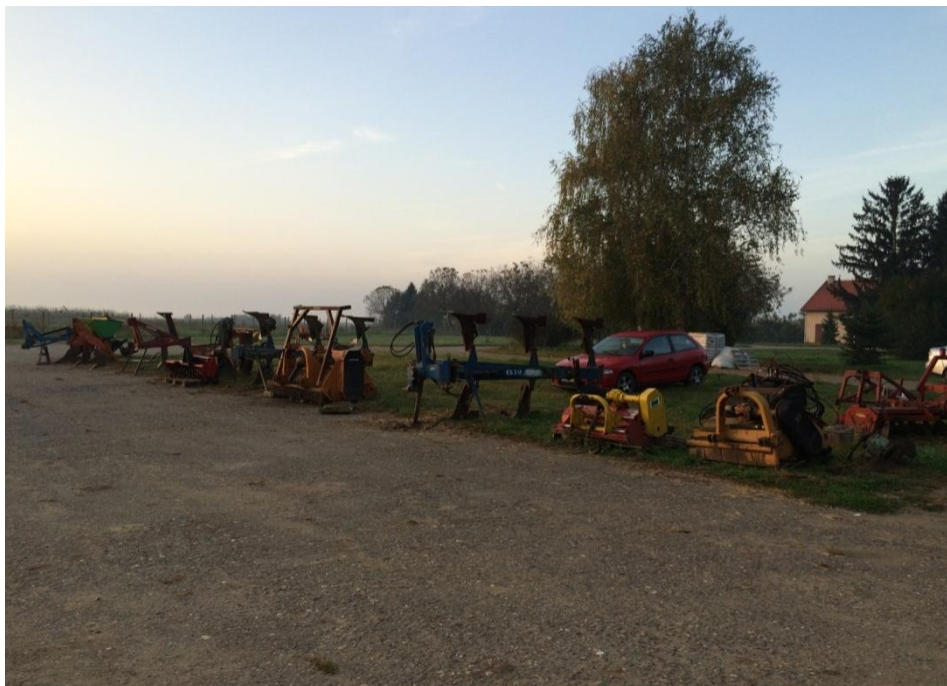
Slika 24. Garažiranje strojeva na otvorenom prostoru

Tvrtka ima prostrano dvorište gdje se nalaze poljoprivredni strojevi, slika 24. Veliki broj strojeva nalazi se na otvorenom prostoru, a manji dio pod nadstrešnicama. Dio strojeva nalazi se garažirani na drvenim paletama (malčeri, traktorska bušilica i podrivač), dok su ostali priključni strojevi garažirani na tlu.

Važno je napomenuti da se pojedini strojevi, kao što su raspršivač, prskalice i dr. garažiraju na otvorenom prostoru što nije dobro zbog toga što su izloženi djelovanju korozije i sunčeve radijacije. Primjetio sam da se strojevima ne poklanja dovoljno pažnje u smislu garažiranja što bitno skraćuje vijek uporabe stroja. Emert i dr. (1995.) navodi da uz nebrigu o spremanju strojeva možemo izgubiti 5% i više od nabavne vrijednosti strojeva.

- strojevi se garažiraju pod nadrešnicama i na otvorenom prostoru
- nužno je obaviti edukaciju rukovatelja glede tehničke zaštite i garažiranja poljoprivrednih strojeva
